# **POPLAVNO NEVARNIMOSTOVI**

**ZNANILCI PRIHAJAJOČIH SPREMEMB**

**RAZISKOVALNA NALOGA**

**II. OŠ Celje**

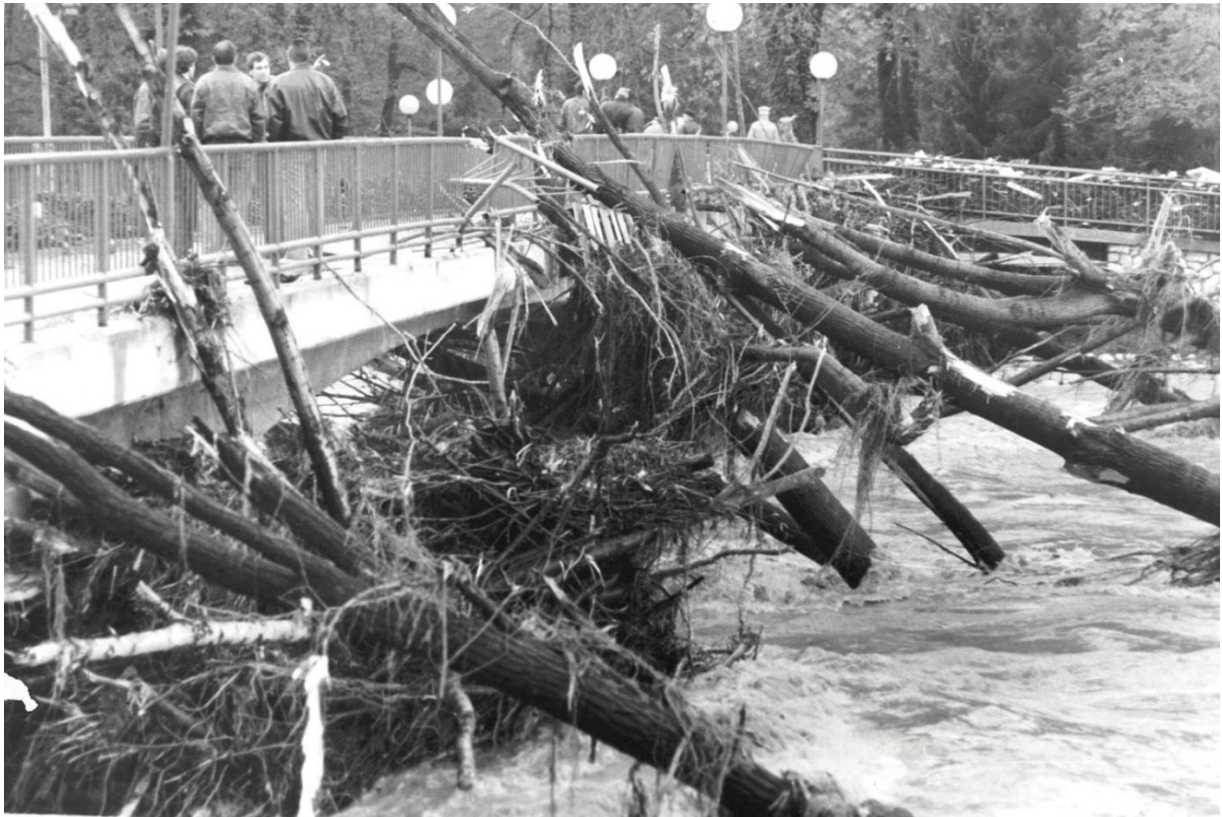
*Slika 3 SI ZAC 1739 Fototeka Masnec Edi, most v park po poplavi 1. 11. 1990*

Na zgornji fotografiji so lepo vidne naplavine, ki so se ujele v podporne stebre mostu v park v Celju. Sedaj je na tem mestu zgrajena sodobna brv s krajno zasnovano konstrukcije mostu.

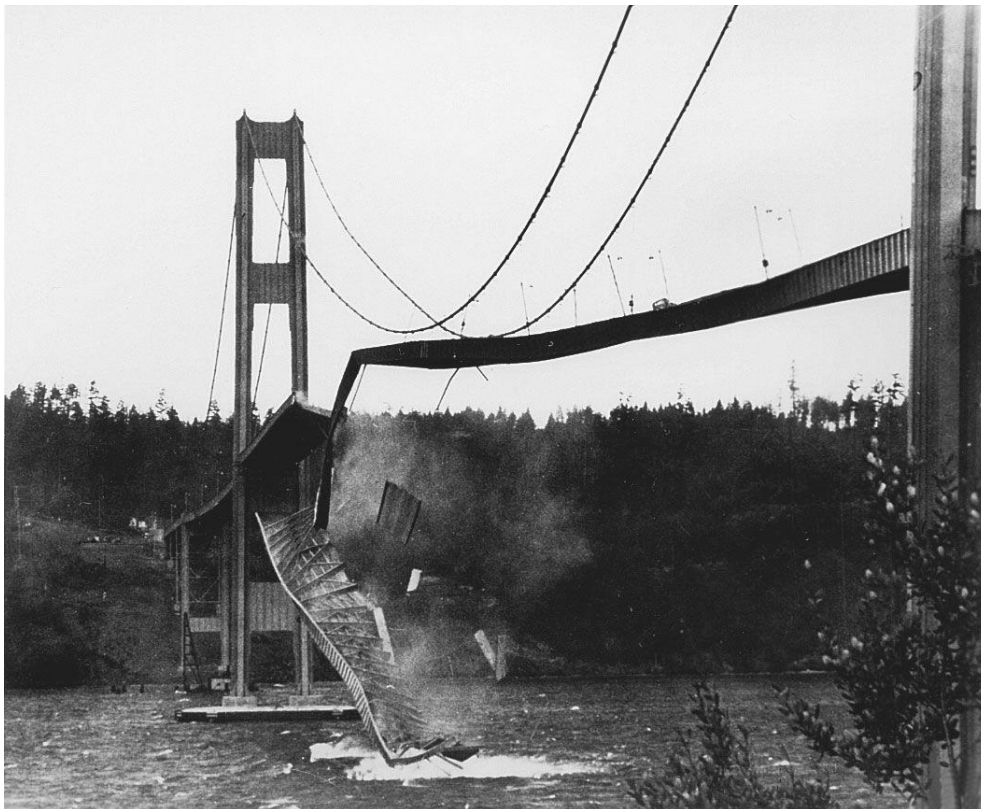
Veter je z vedno višjo frekvenco nihal most in prišlo je do porušitve. Pri sodobnih mostovih je poskrbljeno, da do takšnih nihanj ne pride več.

*Slika 13 Porušitev zaradi nihanja konstrukcije, Tacoma bridge 1940*

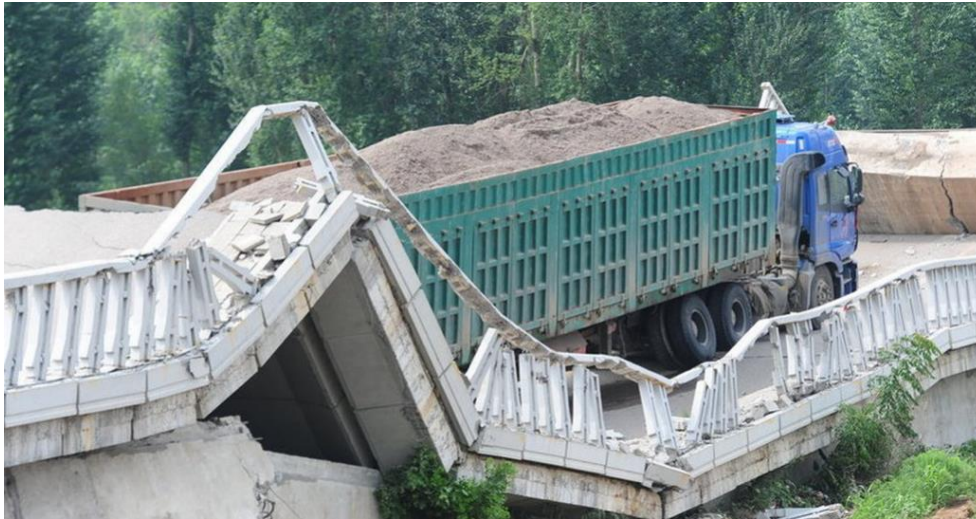
*Slika 16 Porušitev mostu zaradi prevelike obremenitve*

Če most obremenimo z večjo obremenitvijo kot je njegova predvidena nosilnost, lahko pride do porušitve. Takšne porušitve so v praksi redke.

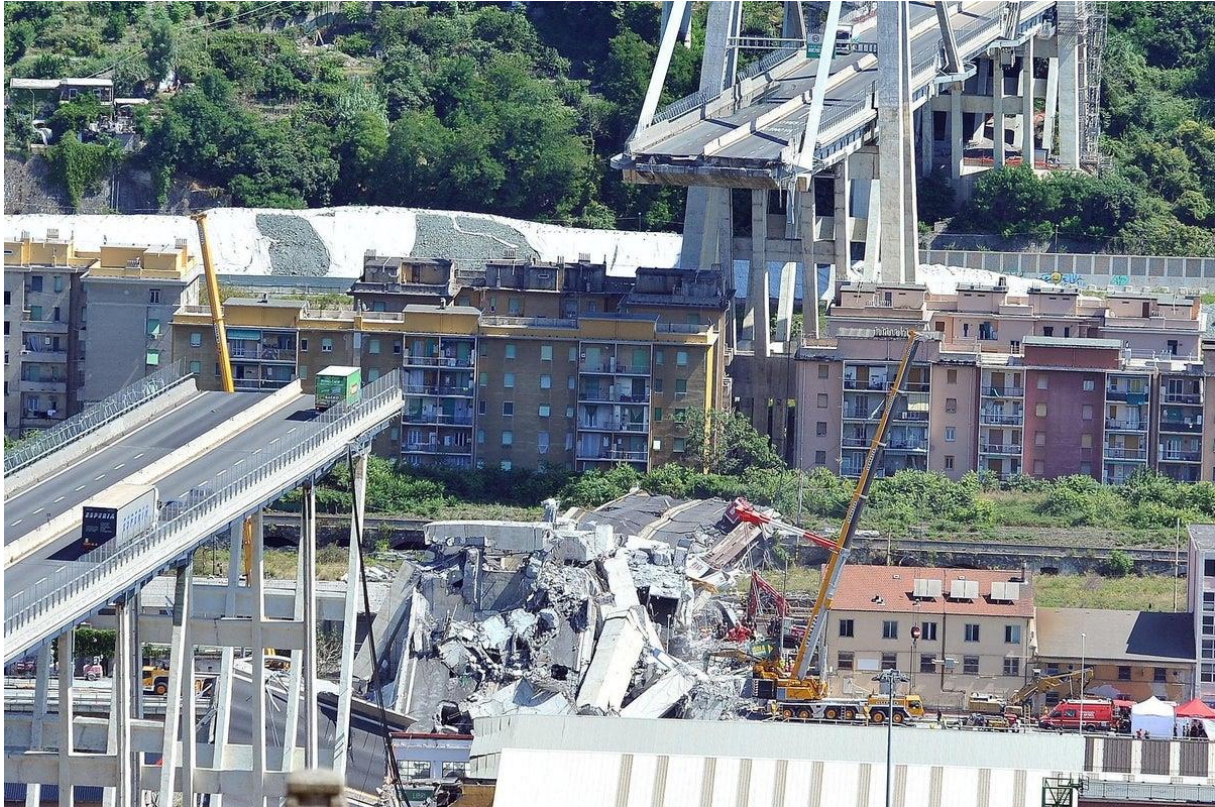
Most Morandi je bil zasnovan s kompleksno strukturo, ki je vključevala betonske oporne stebre in viseče kable. Nekatere strukturalne pomanjkljivosti, vključno s korozijo jeklenih elementov in zmanjšano nosilnostjo betonskih delov, so prispevale k oslabitvi mostu.

*Slika 17 Porušitev mostu Morandi, Italija*

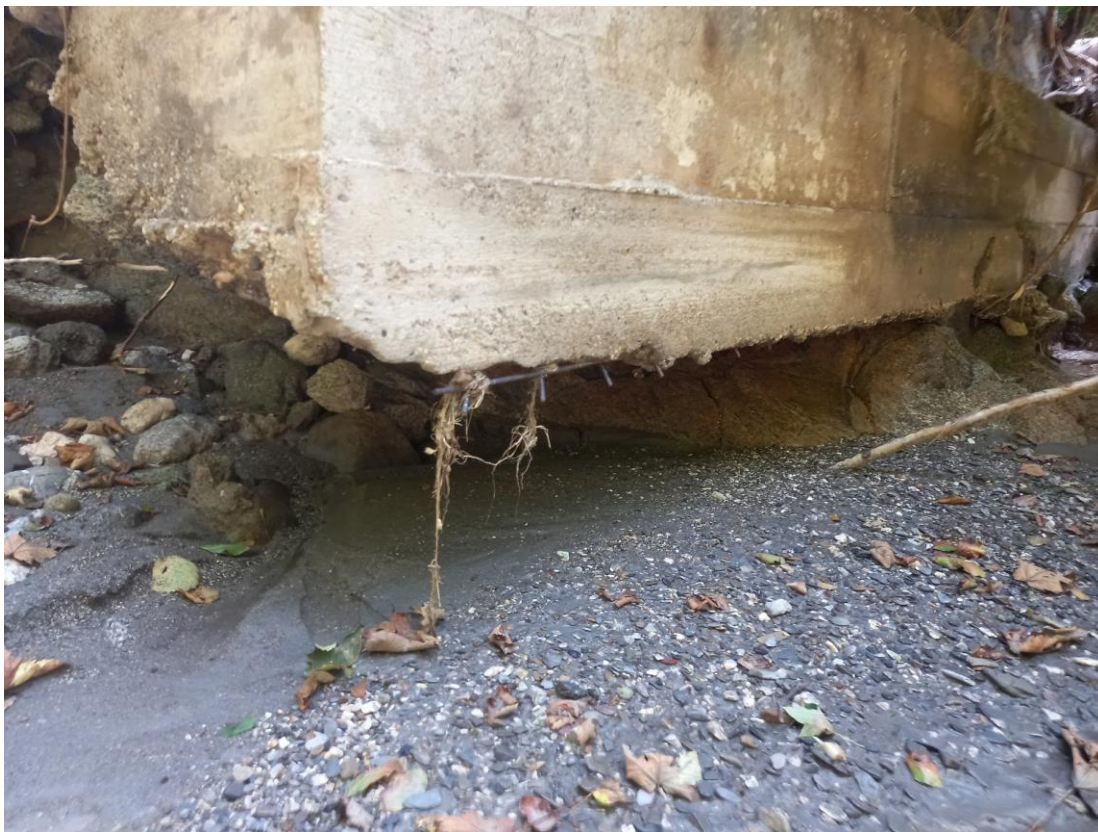
Slika 19 Eroziija pod temeljem opornika v Črni na Koroškem

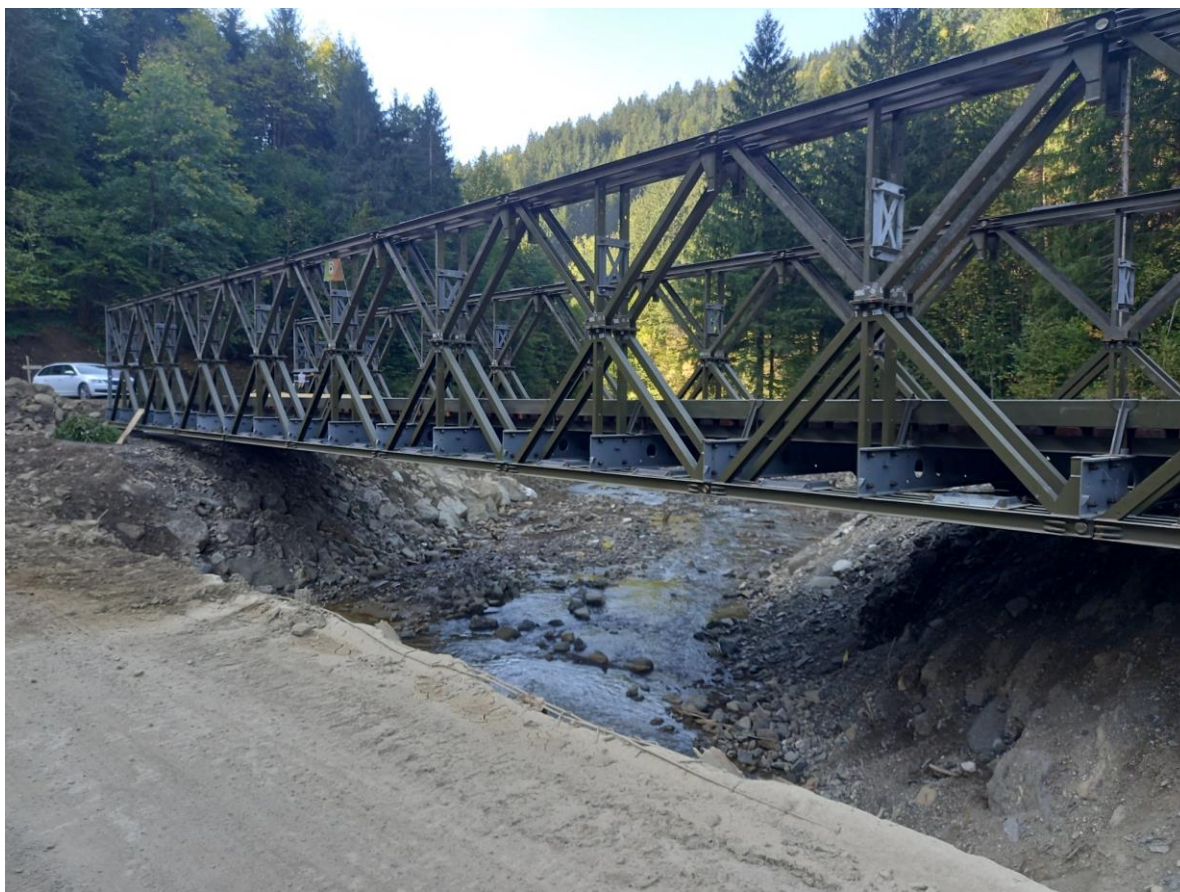
*Slika 20 Montažni most Ljubno (Rastke)*

Za tiste najbolj poškodovane in porušene mostove smo začasno že poskrbeli z namestitvijo modularnih, to je vojaških mostov. Prav tako smo takoj po poplavih pregledali vse mostove na državnih cestah, če so varni za uporabo, pa tudi nekatere občinske.

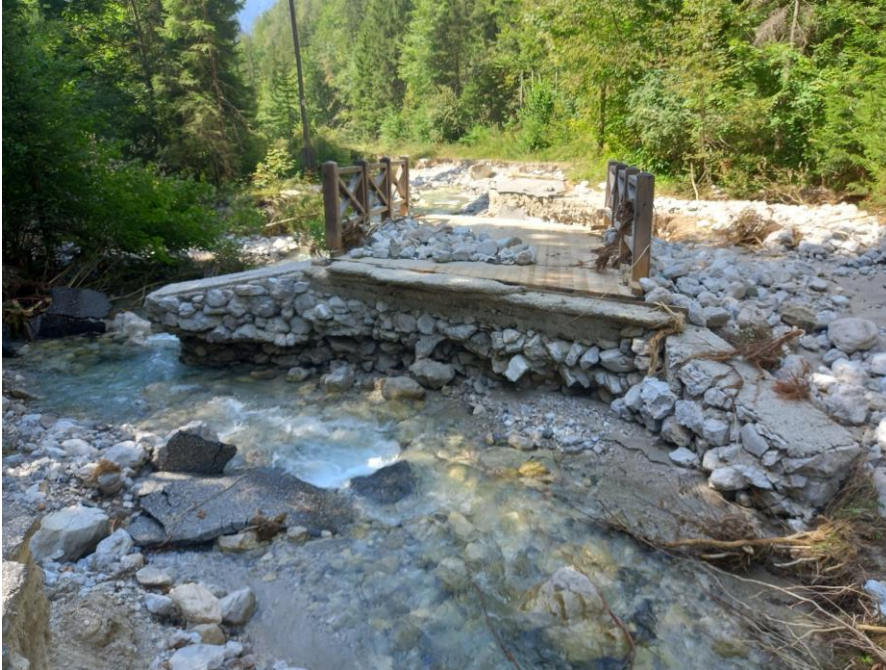
*Slika 22 Črna na Koroškem*

Potok je z nanosi kamnov in skal popolnoma zaprl odprtino pod mostom, zato je voda začela teči pred in za mostom ter odnesla cesto, most pa še stoji.

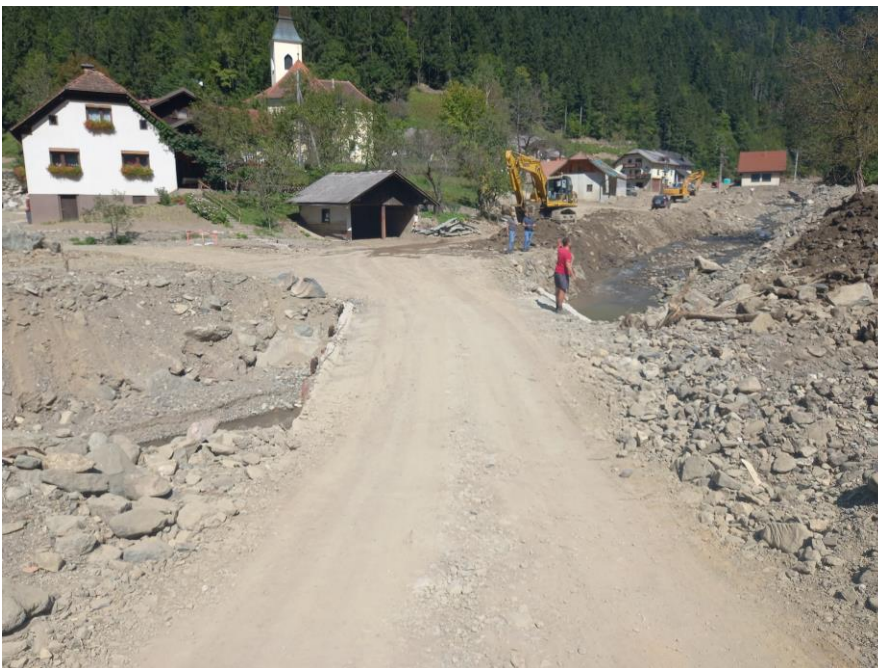
*Slika 23 Ljubno (Rastke)*

Most je obstal, vendar je potok nanesel toliko materiala, da je most sedaj praktično v strugi.

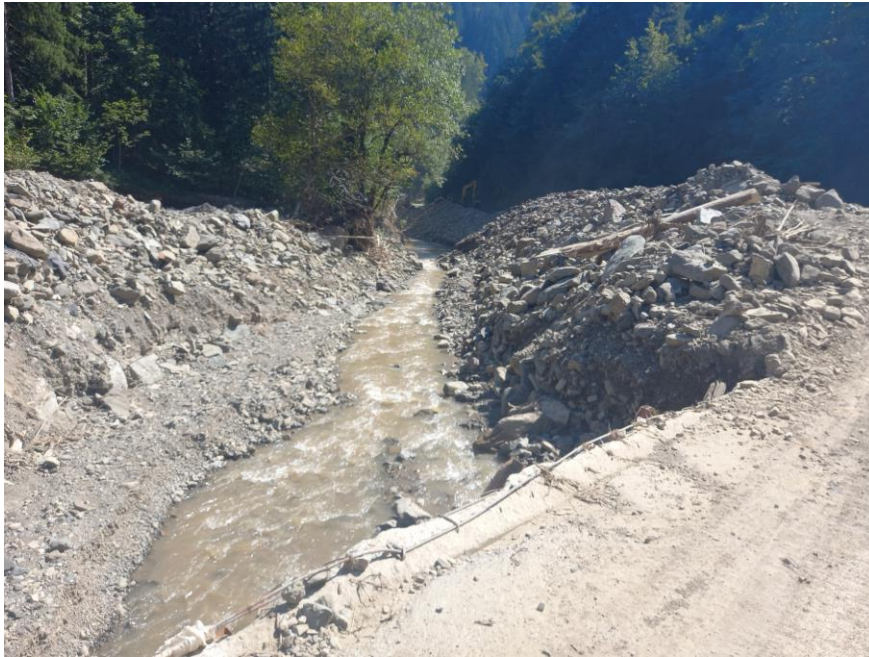
*Slika 24 Ljubno (Rastke)*

Obsežne naplavine v Ljubnem od mostu dolvodno.

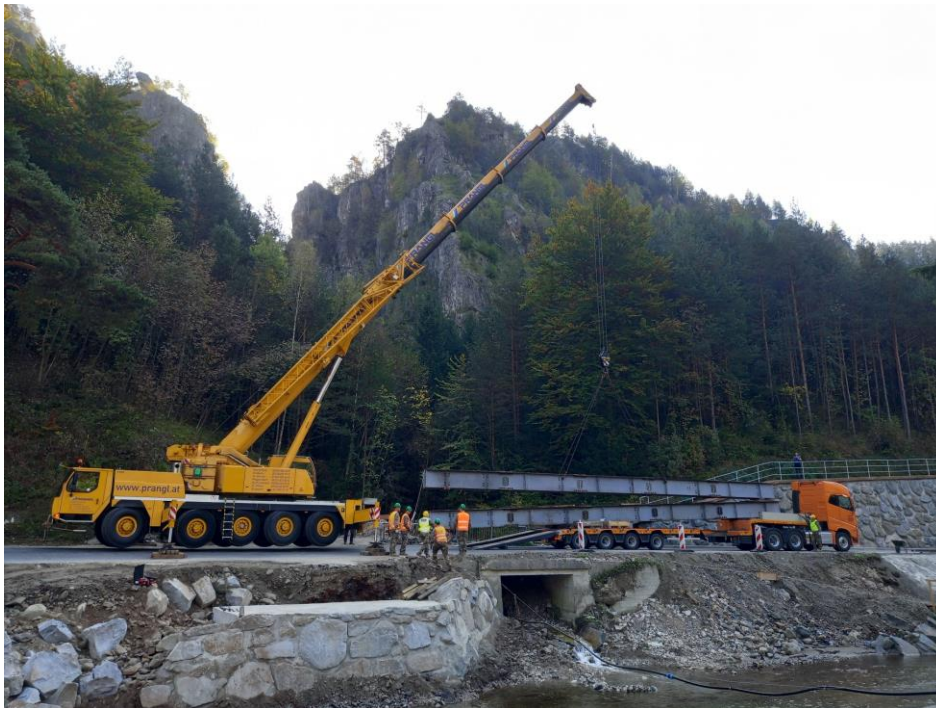
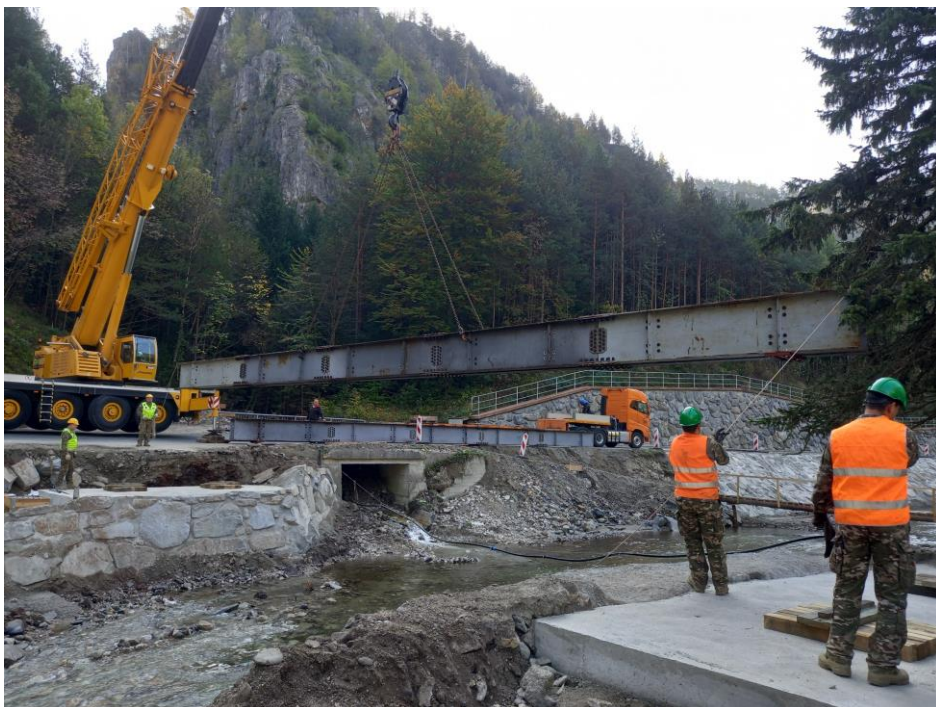
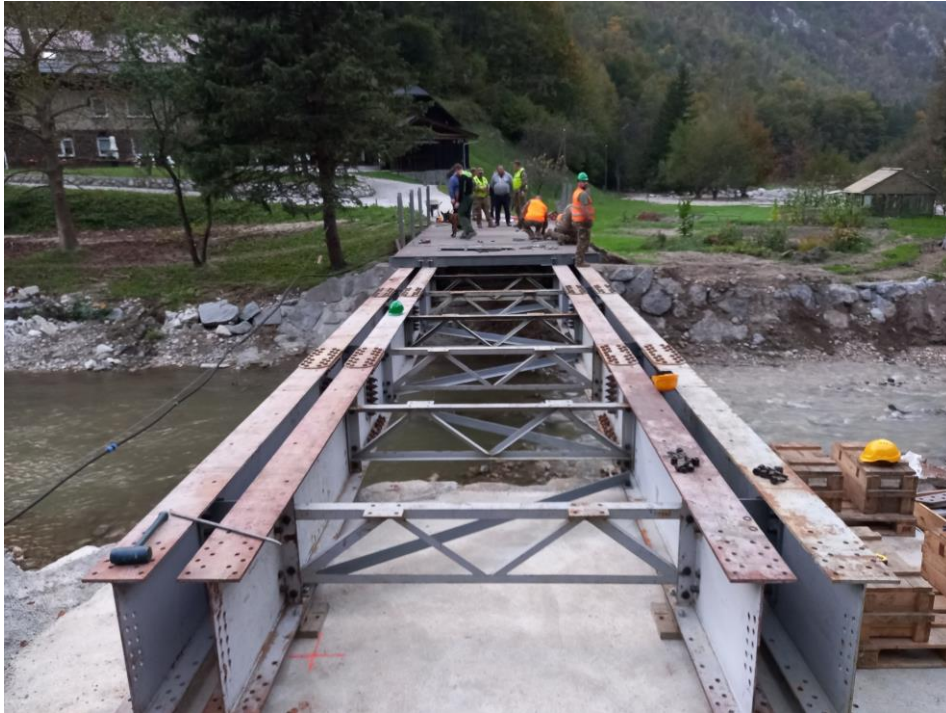
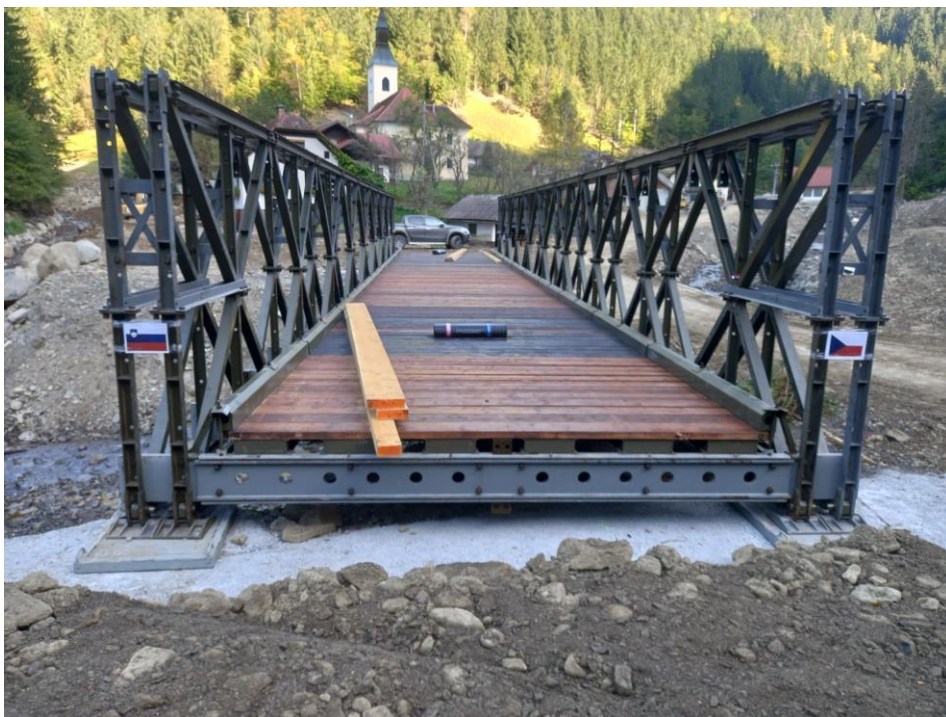
Obnova po avgustovskih poplavah je izjemno zapleten in obsežen projekt. Po vsej državi je bilo odprtih skoraj 1500 delovišč, na katerih so sanirali škodo. Najprej je potrebno nadomestiti popolnoma porušene mostove na glavnih prometnih povezavah. To se najhitreje naredi s postavitvijo začasnih (vojaških) mostov. Ta faza sanacije je zaključena, po državi je postavljenih 22 takšnih mostov. Na spodnjih slikah je prikazana postavitvev začasnega mostu.

*Slika 25 Izdelava montažnega mostu*

*Slika 26 Izdelava montažnega mostu*

*Slika 27 Izdelava montažnega mostu*

*Slika 28 Izdelava montažnega mostu*

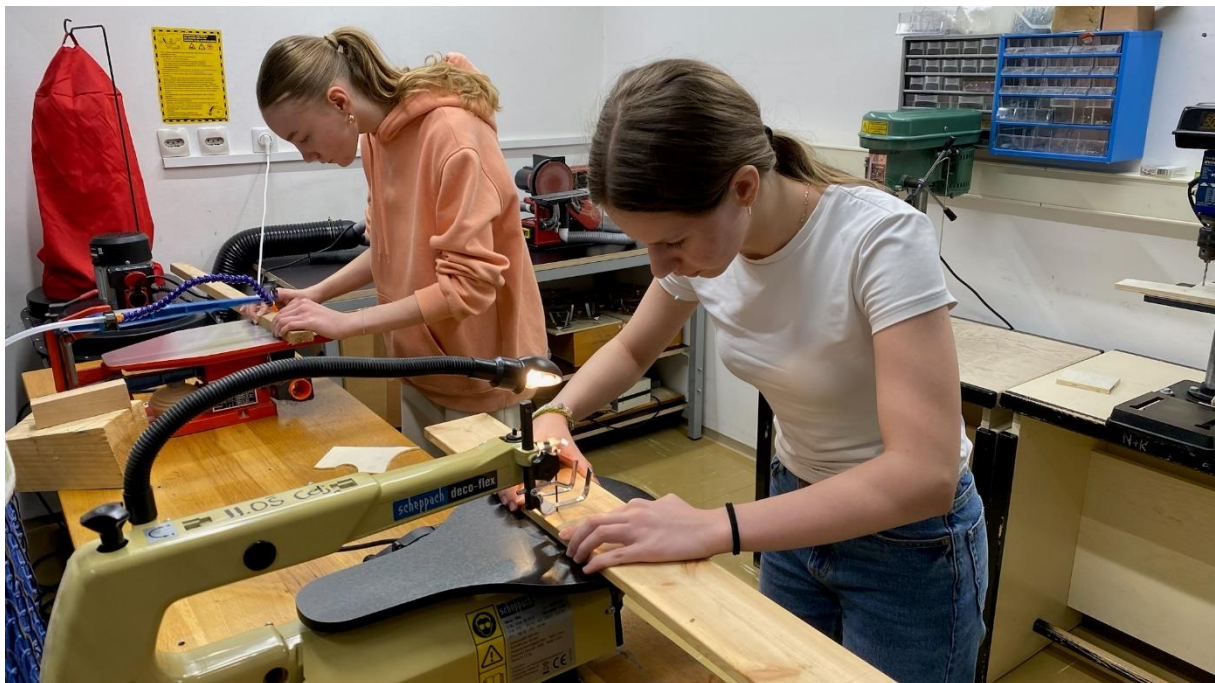
Slika 29 Izdelava maket mostov

Lesene mostove sva izdelali v tehnični učilnici naše šole s pomočjo učitelja tehnike. Najprej sva seveda narisali skice mostov in nato po merah žleba določili velikost mostov. Učitelj nama je priskrbel lesene deske, ki sva jih nato v tehniški učilnici s pomočjo namizne žage razrezali na ustrezne kose in jih pobrusili. Ko so bili deli mostov nared, sva pogledali ali se prilegajo žlebu in jih zlepili v končno obliko. Dobili sva dva

lesena mostova, enega s krajno vpeto konstrukcijo in enega z dvema vmesnima podpornima stebroma.

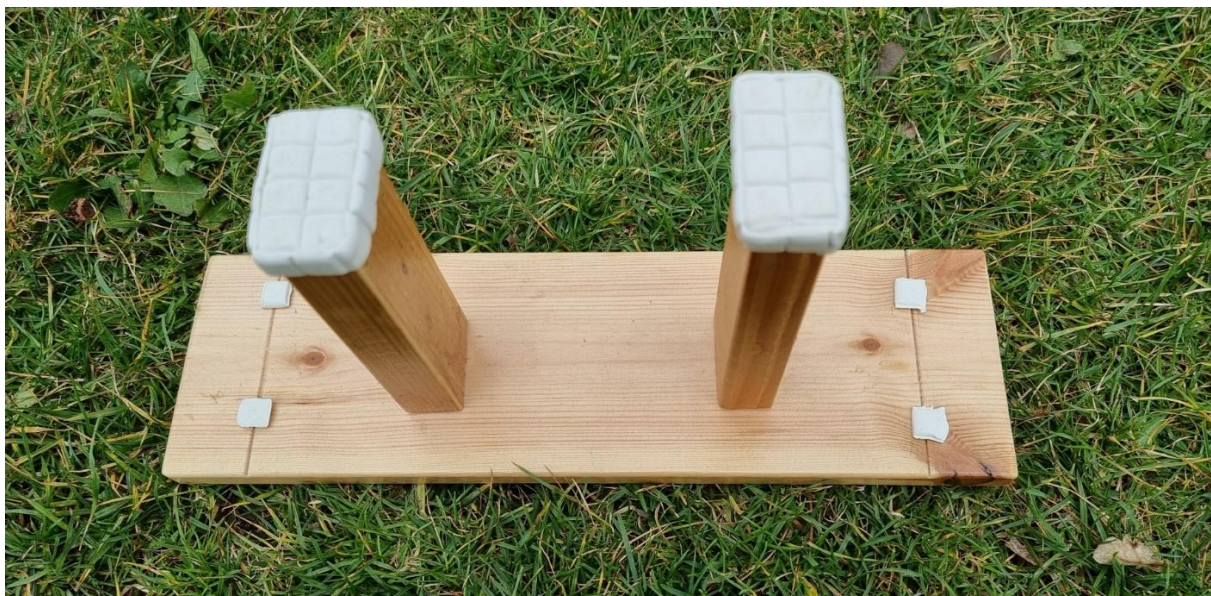
*Slika 31 Most z dvema podpornima stebroma*

Najprej sva v poligonu preizkusili most z dvema podpornima stebroma, ki sta plitvo temeljena. Predvsem plitvo temeljenje je glavna šibka točka trenutno stoječih slovenskih mostov. Za pritrnitev mostu na kovinsko površino žleba sva uporabili Patafix sintetično maso za pritrjevanje plakatov na steno. Patafix sva prav tako uporabili za pritrjevanje naplavin v rečno strugo. Most z dvema podpornima stebroma je bil na kovinsko strugo pritrjen v šestih točkah.

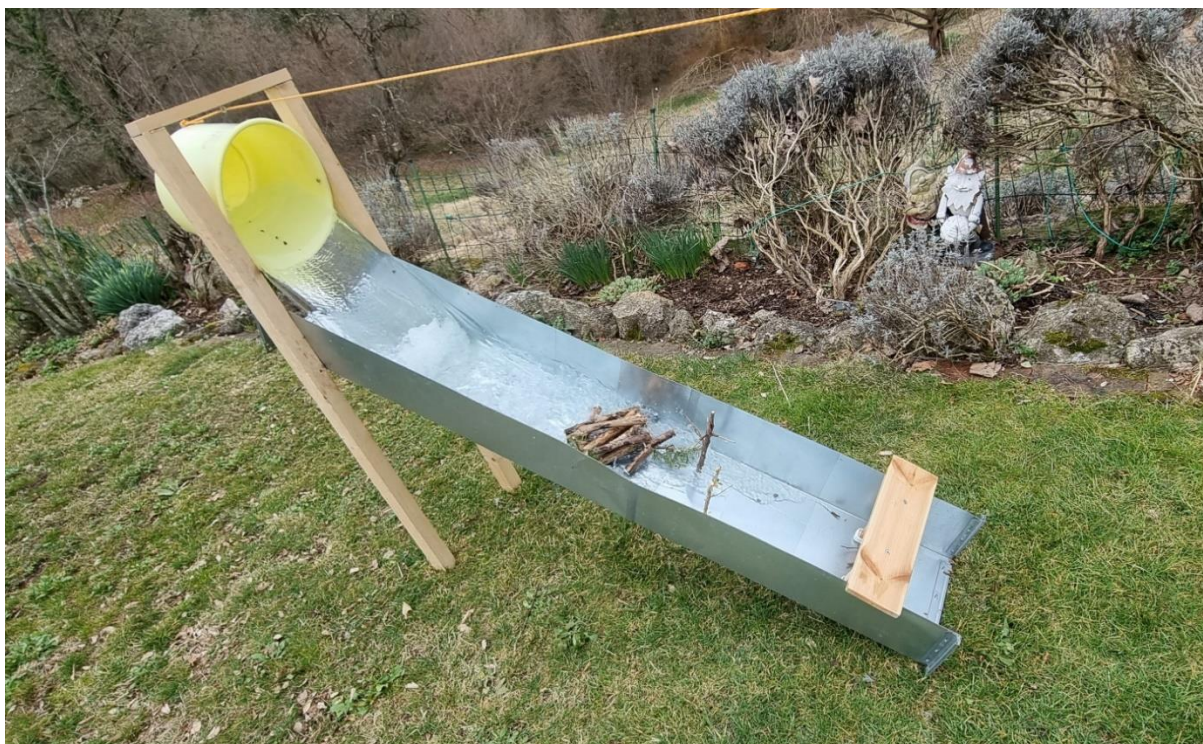
*Slika 32 testiranje mostu z dvema opornikoma*

V strugo sva zlili 10 litrov vode. Pričakovali sva burno dogajanje. A silovitost dogodka naju je res presenetila.

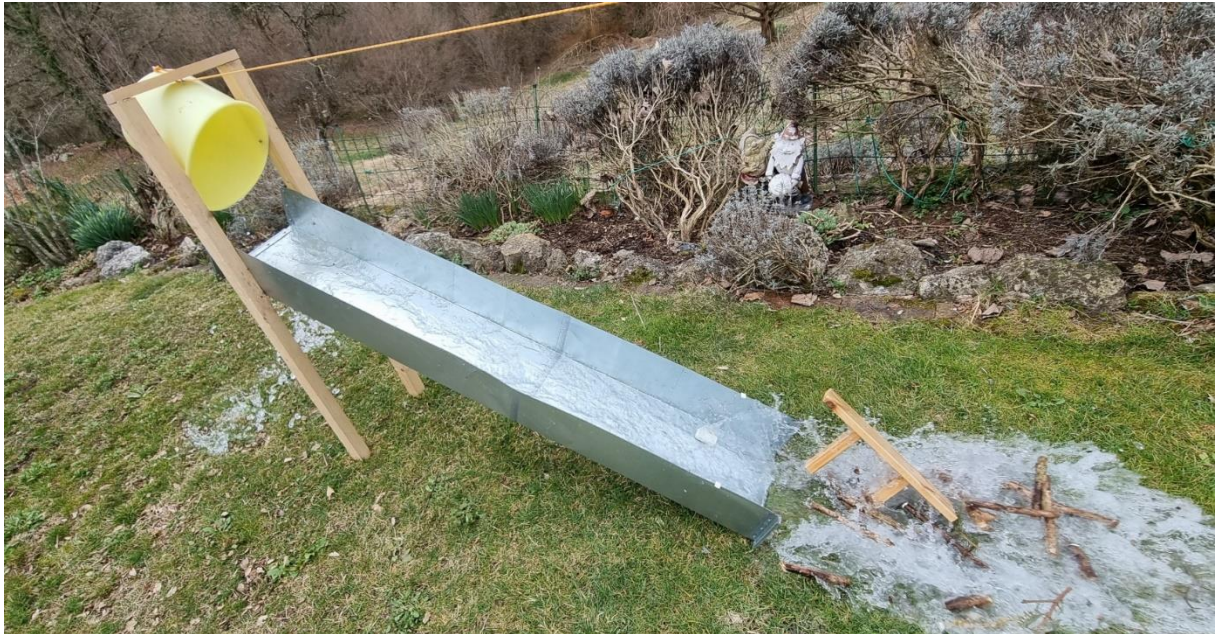
*Slika 33 Most ni vzdržal naleta vode*

Most je kot peresce iztrgalo in ga kot naplavino odložilo pol metra nižje. Vedeli sva, da je takšna konstrukcija mostu poplavno najbolj izpostavljena, a nemoč kljubovanja vodi naju je res presenetila.

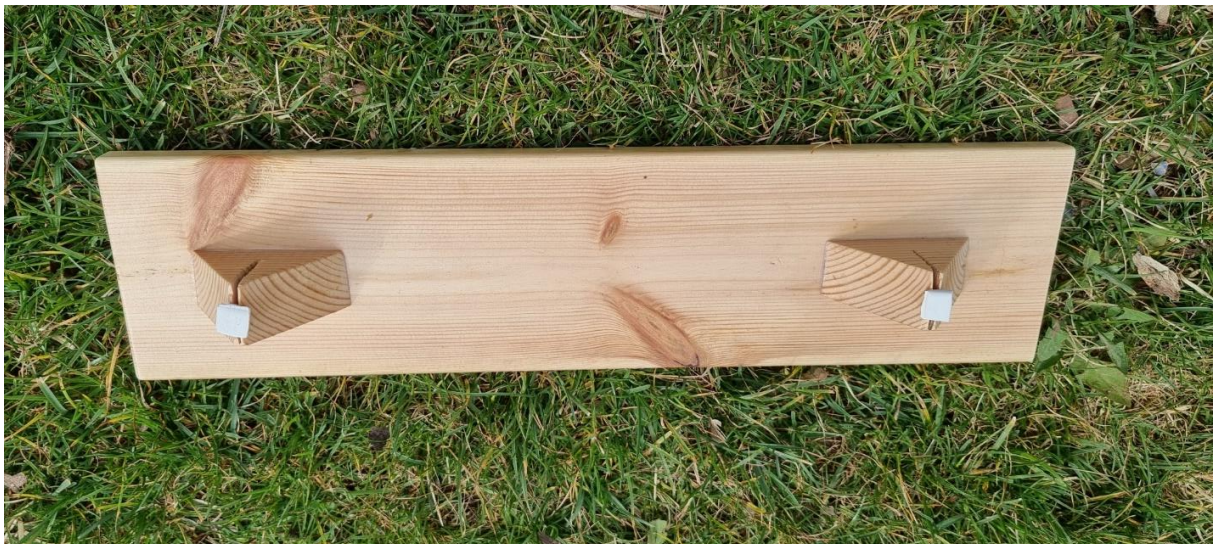
*Slika 34 Most s krajno konstrukcijo*

Naslednji je bil na preizkusu most, ki je imel svojo krajno konstrukcijo v brežino vpeto le v dveh točkah.

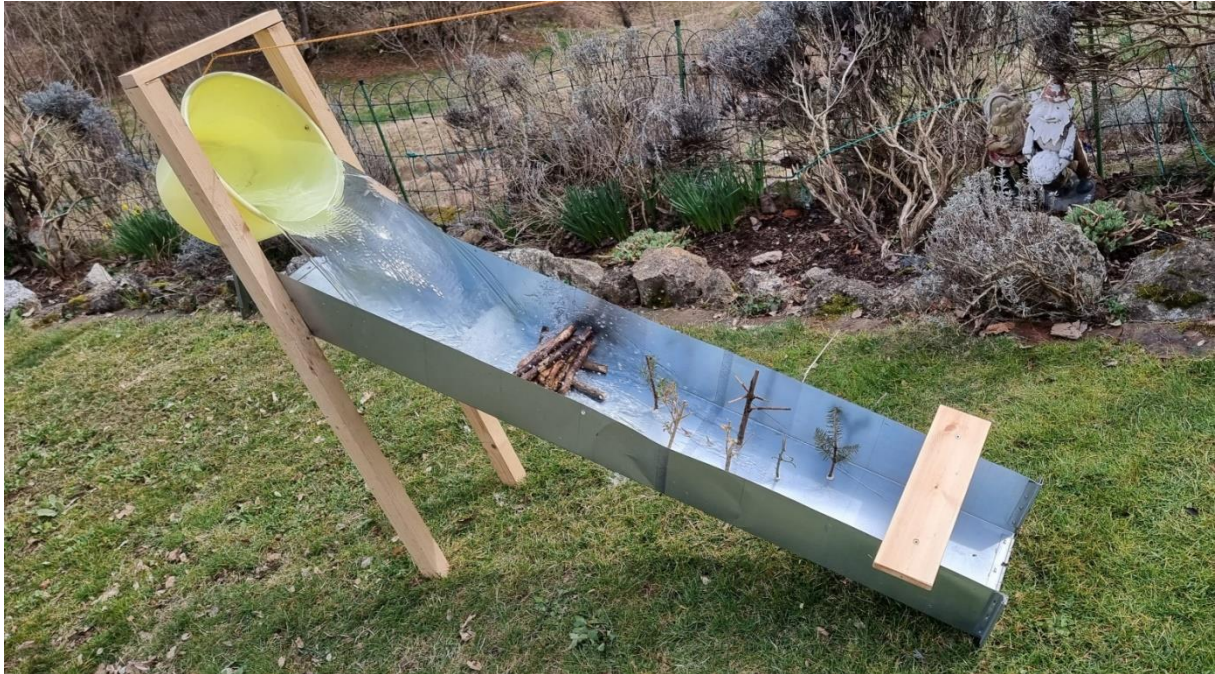
*Slika 35 preizkušanje mostu s krajno konstrukcijo*

Bil je prav tako izpostavljen hlodovini in naplavinam kot prvi most. Vodna sila je silovito s seboj odnesla vse ovire, ki so ji stale na poti.

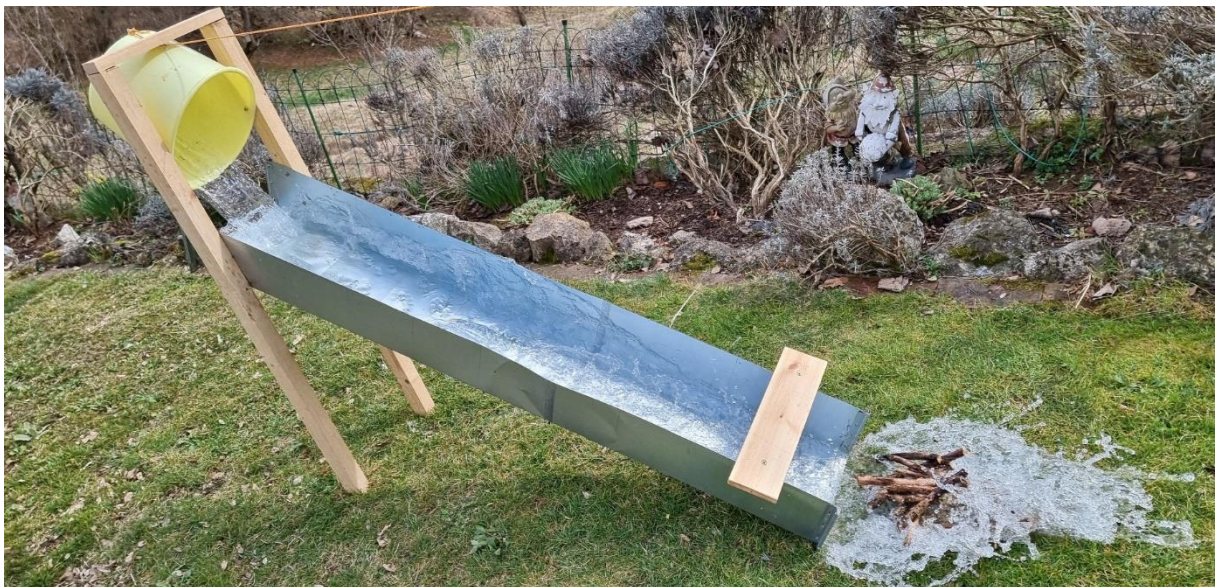
*Slika 36 Most je nepoškodovan prestal preizkus*

In v divjem curku stekla pod mostom. Most je ostal praktično nedotaknjen. Kljub temu, da je bil vpet le v dveh točkah, se ni niti premaknil.

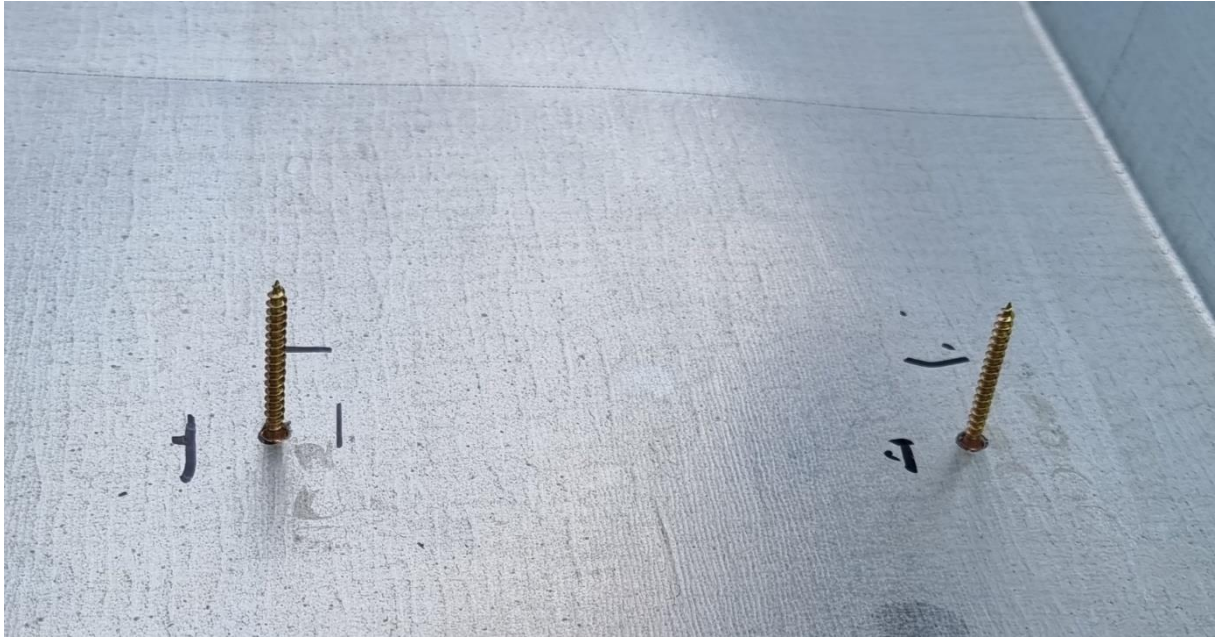
*Slika 37 Simulacija globokega temeljenja*

Globoko temeljenje sva simulirali na tak način, da sva most z dvema podpornikoma v strugi, enostavno privijačili na podlago. To je bil najin približek globoko temeljenega mostu.

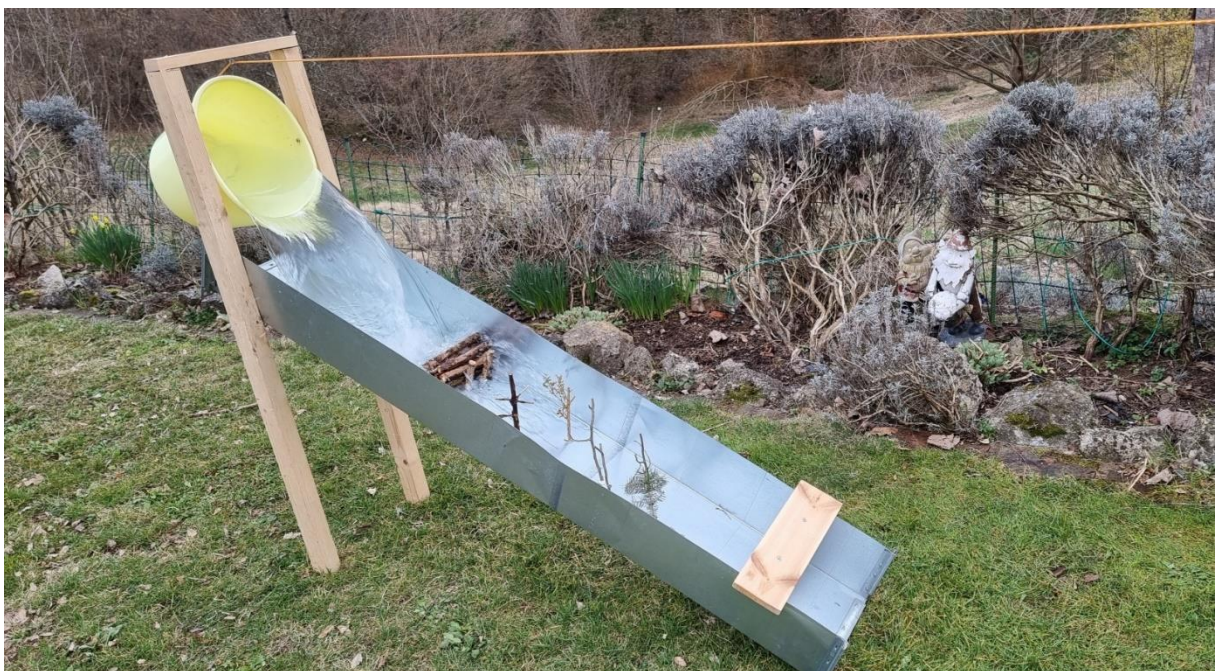
*Slika 38 Preizkus trdnosti globokega temeljenja*

Most je bil izpostavljen enakim pogojem, kot prva dva. Voda je silovito pometla vse na svoji poti...

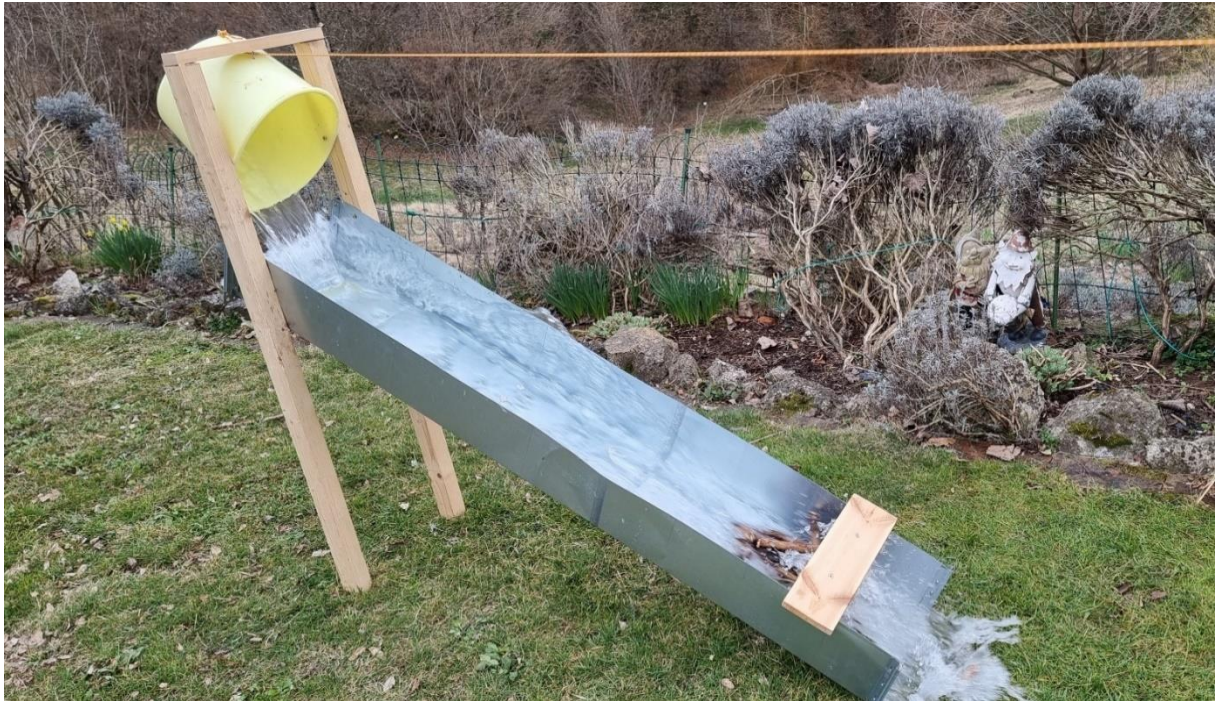
*Slika 39 Most je zdržal nalet vode in naplavin*

...trčila v trdno zgrajen most in stekla dalje. Ob globoko temeljeno konstrukcijo mostu z dvema podpornima stebroma v strugi, se je zataknilo nekaj naplavin, ki niso vplivale na samo trdnost mostu.

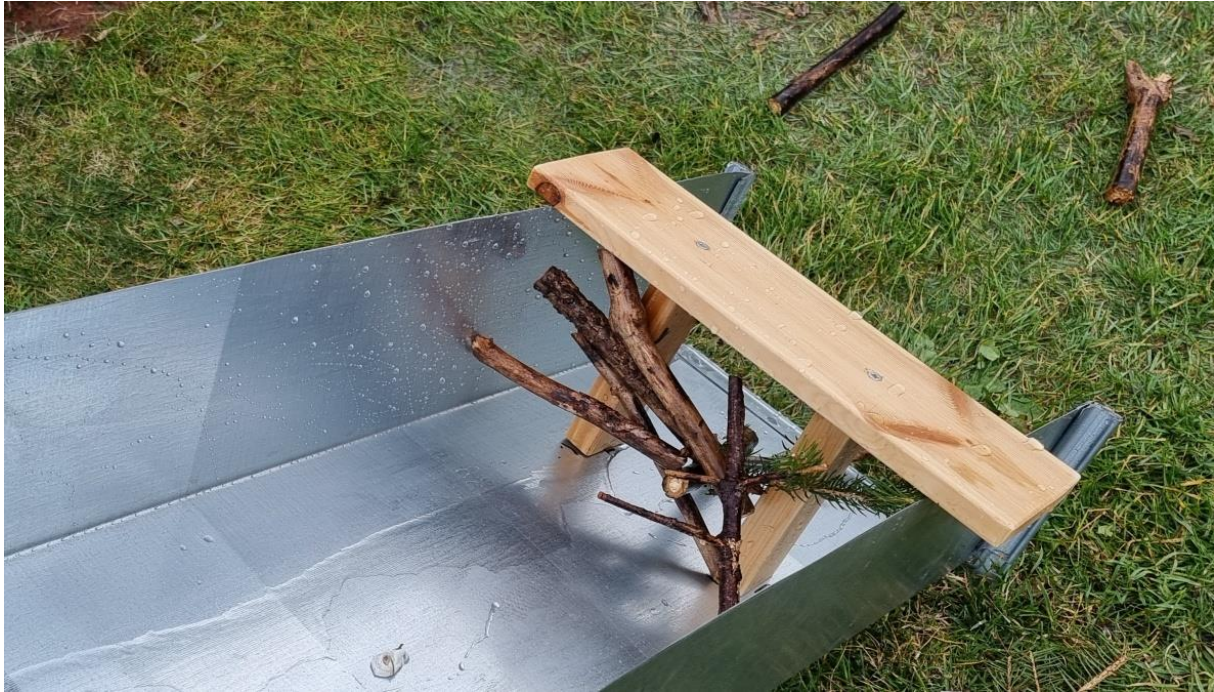
*Slika 40 Naplavine na podpornih stebrih*
